PLANILHA DE CUSTOS OBRA PRONTO-ATENDIMENTO DOIS IRMÃOS

CONDIÇÕES CONSTRUTIVAS EXISTENTES - LAUDO

OBRA: **Pronto Atendimento Urgência/Emergência**

ENDEREÇO: **Rua São José, Nº 100 – Bairro Centro – Dois Irmãos**

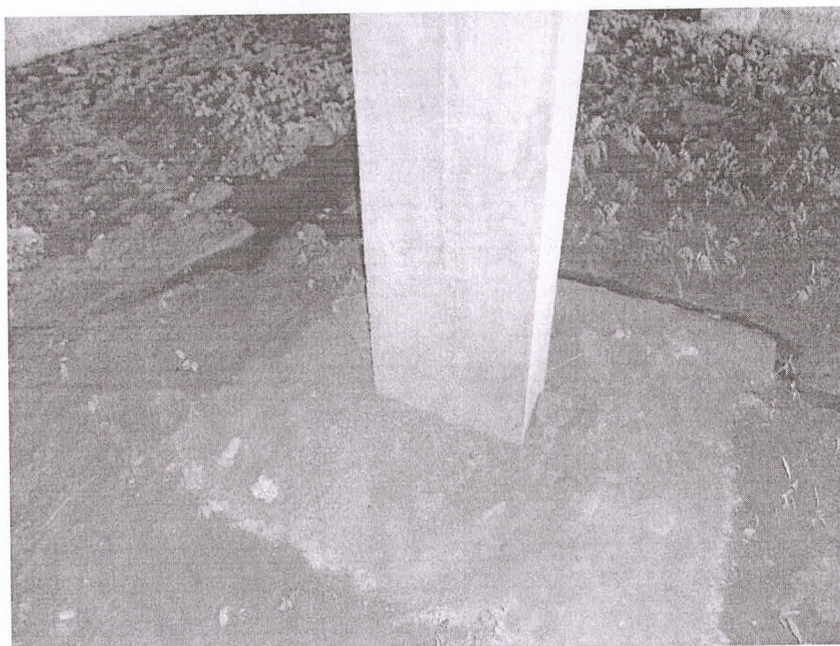
Foto 01: Sapatas/ pilares do subsolo.

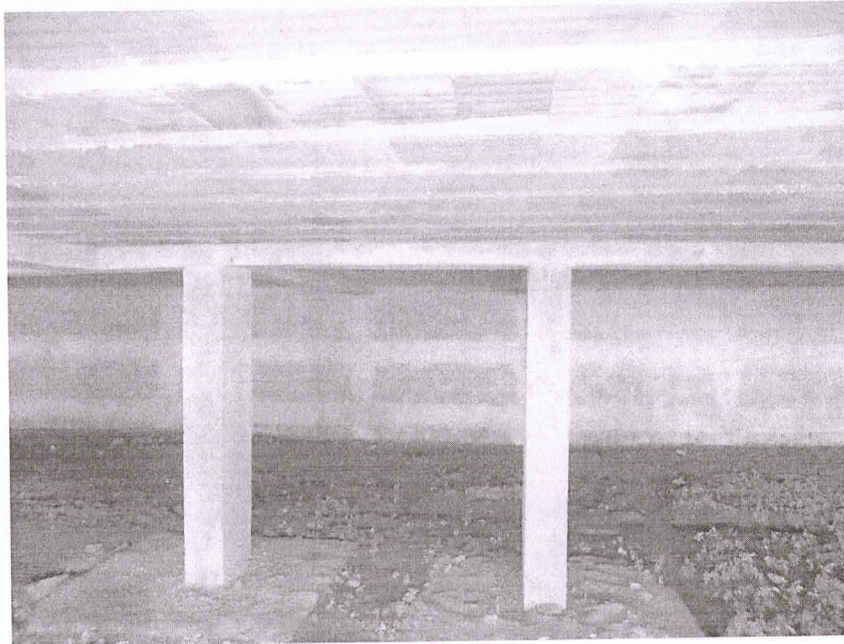
Foto 02: Sapatas/ pilares/ vigas do subsolo.

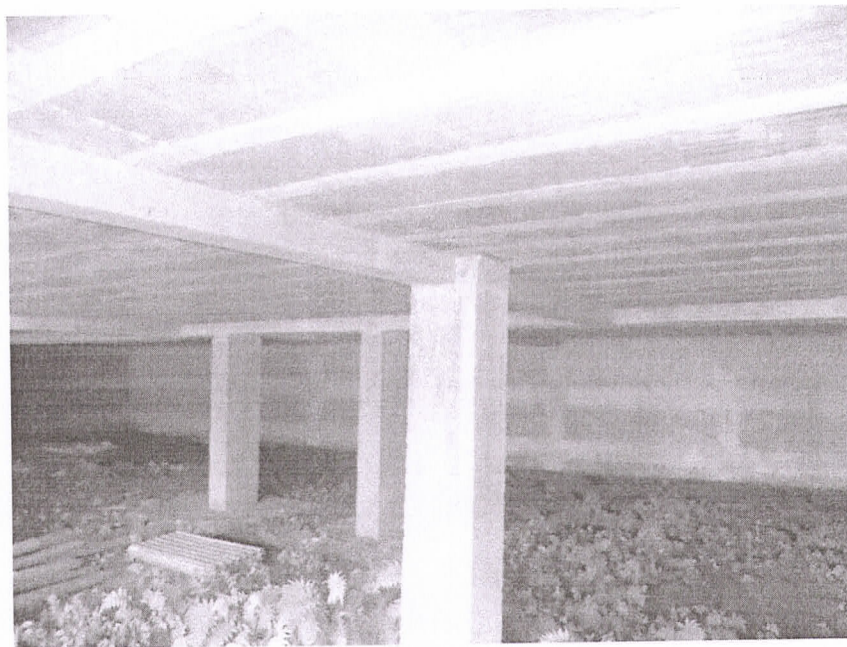
Foto 03: Pilares/ vigas/ lajes do subsolo.

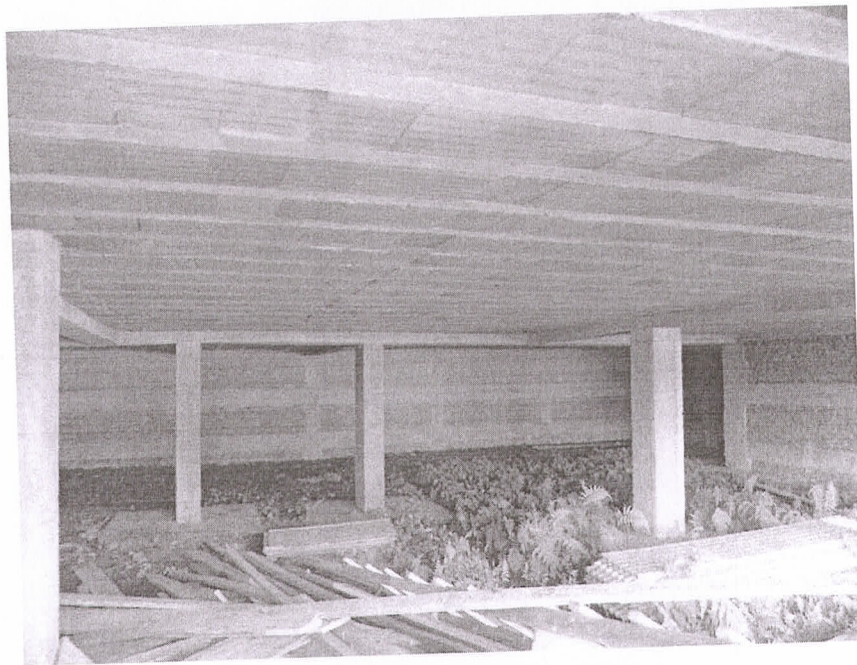
Foto 04: Pilares/ vigas/ lajes do subsolo.

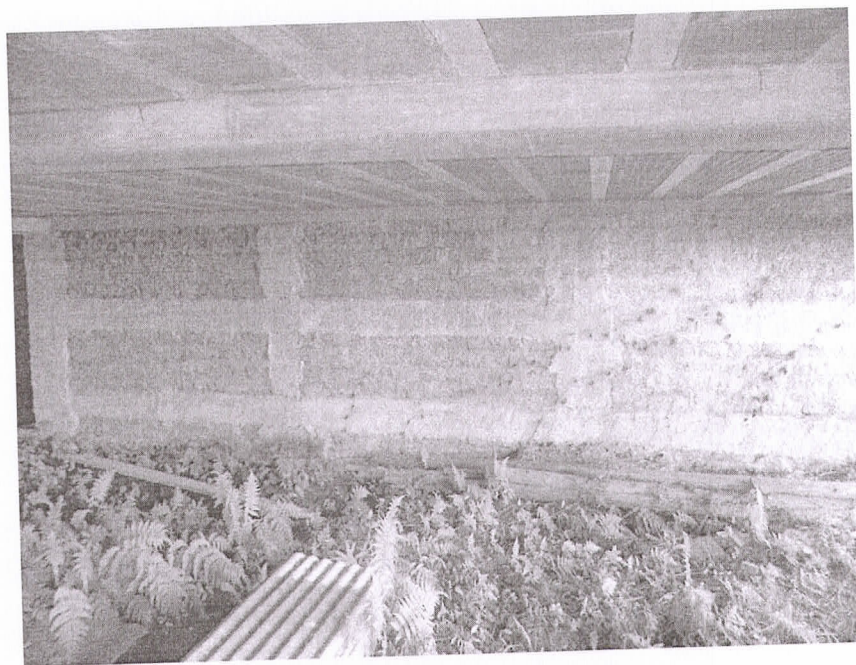
Foto 05: Parede/ contenção do subsolo.

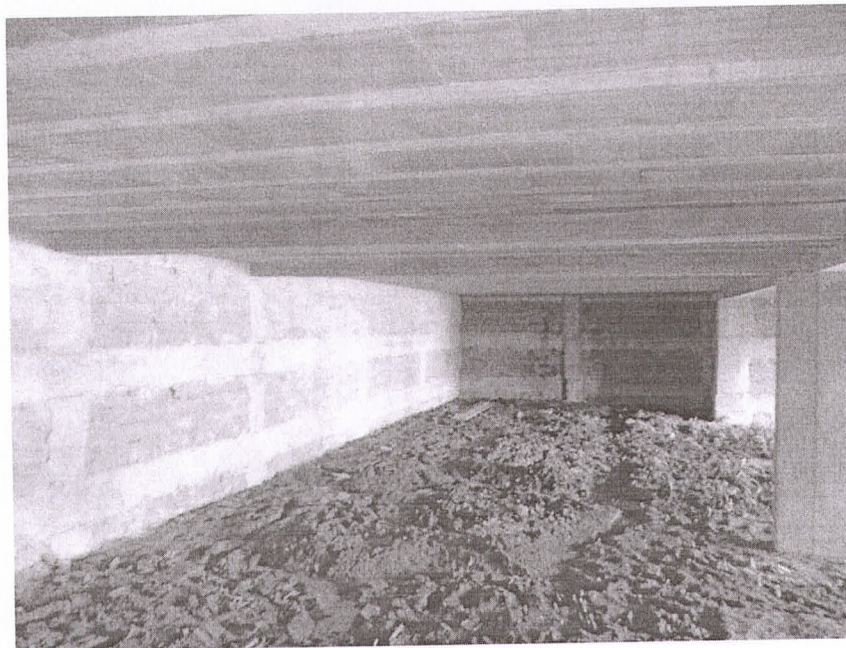
Foto 06: Parede/ contenção do subsolo.

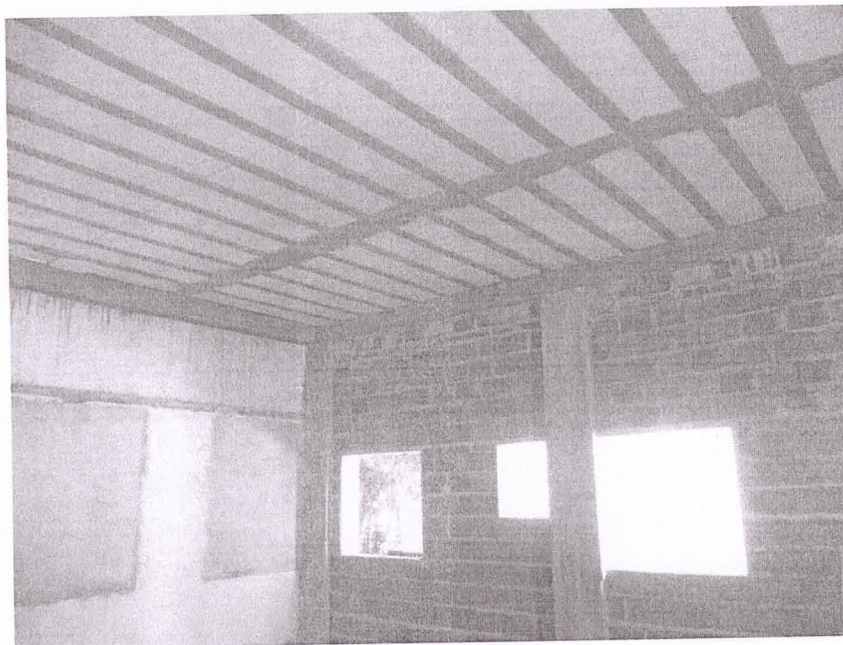
Foto 07: Alvenarias/ laje (futuro entrepiso) do térreo.

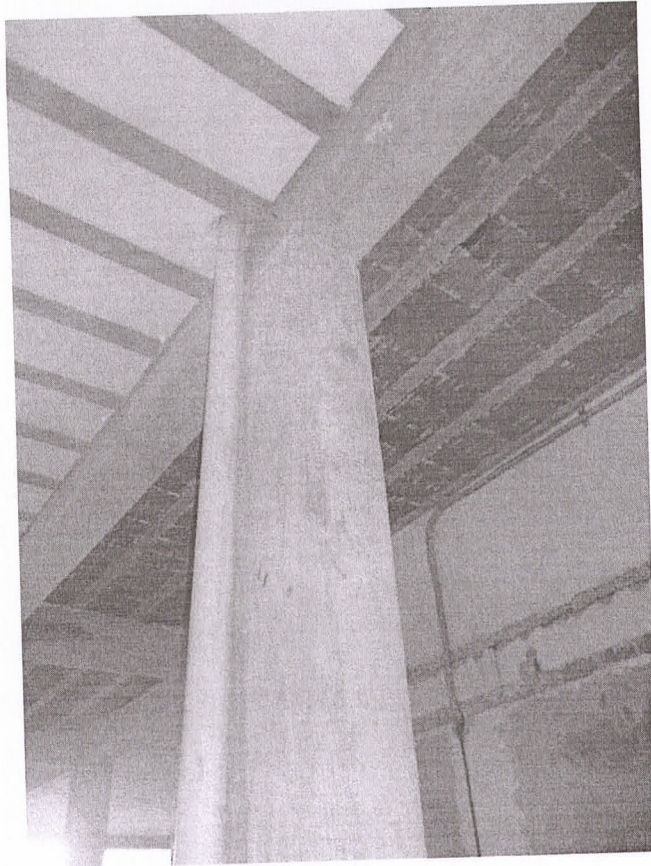
Foto 08: Pilares/ vigas do térreo.

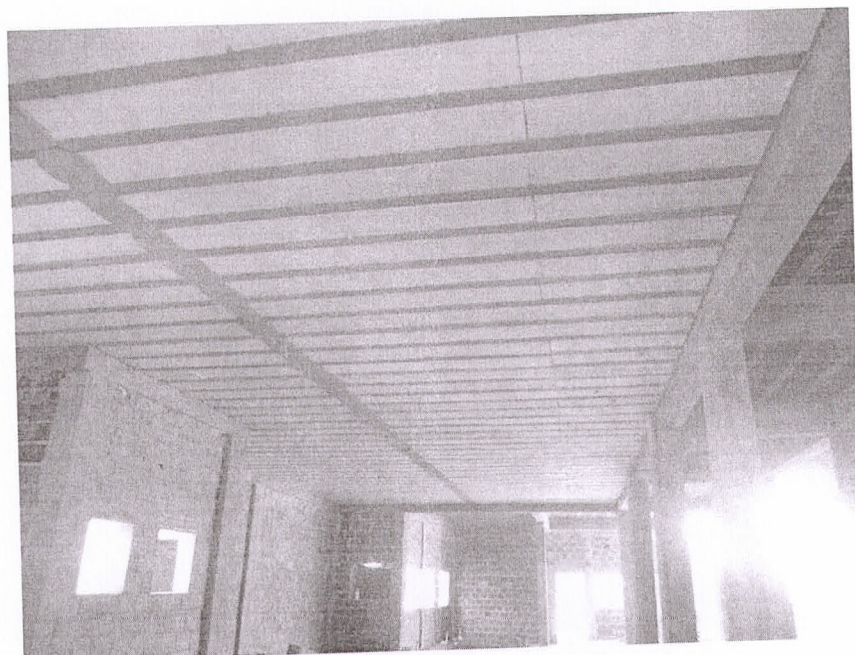
Foto 09: Lajes do térreo (futuro entrepiso).

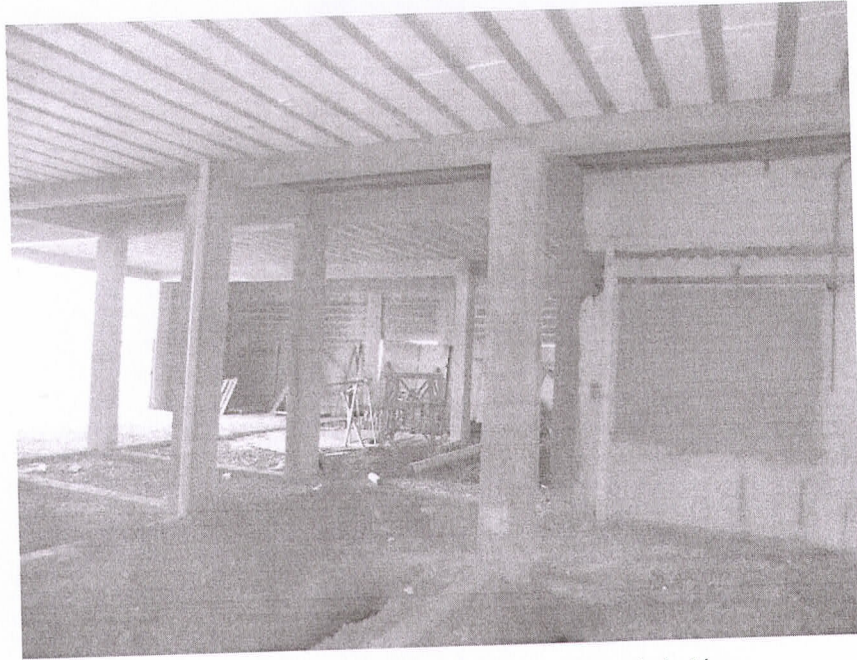
Foto 10: Pilares/ vigas/ lajes (futuro entrepiso) do térreo.

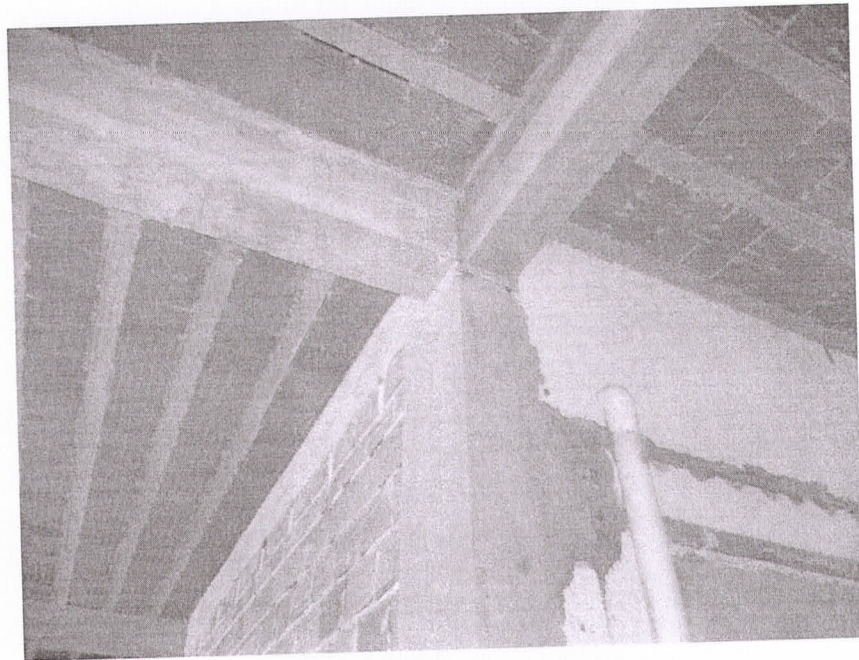
Foto 11: Pilares/ vigas do térreo.

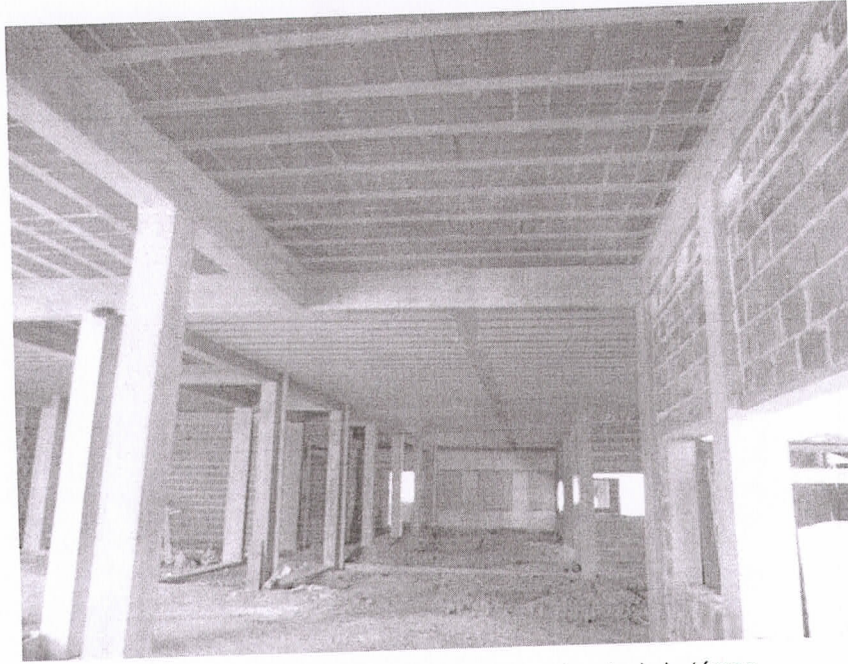
Foto 12: Pilares/ vigas/ lajes (futuro entrepiso) do térreo.

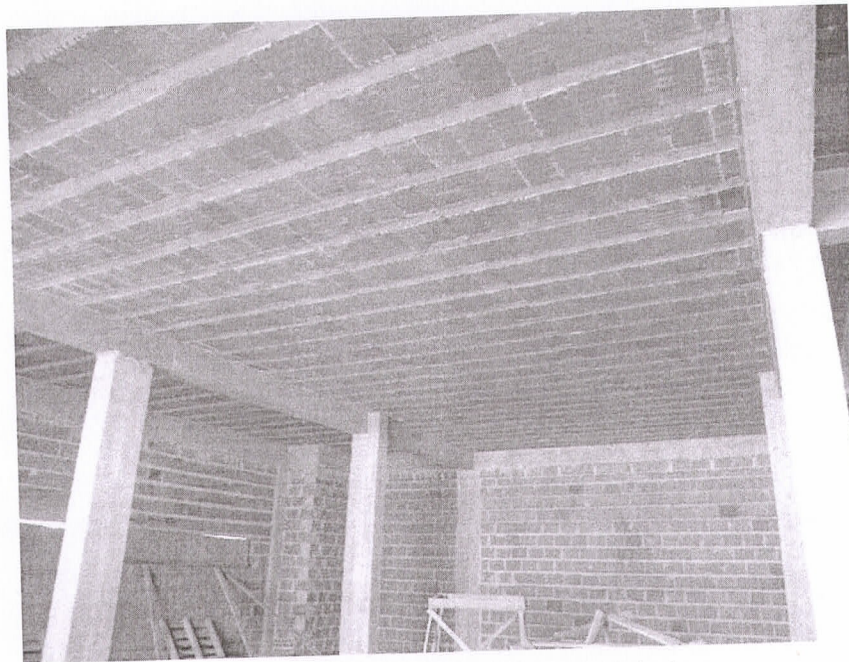
Foto 13: Lajes do térreo (futuro entrepiso).

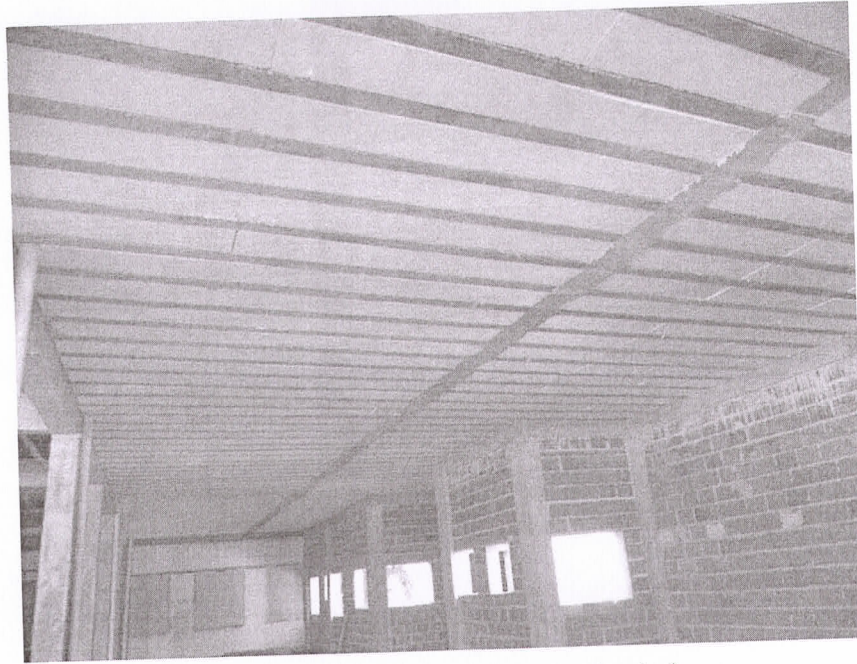
Foto 13: Lajes do térreo (futuro entrepiso).

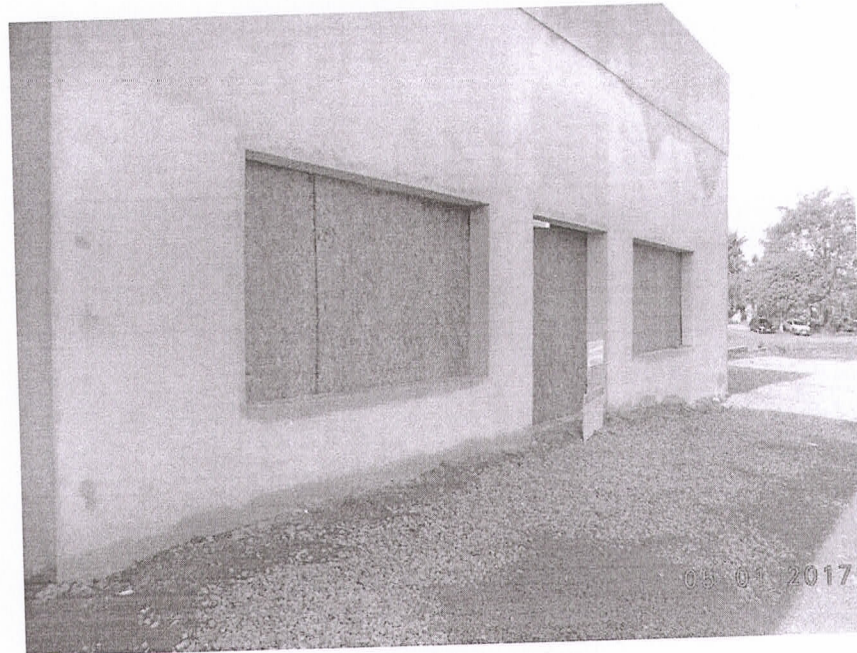
Foto 14: Fachada Frontal.

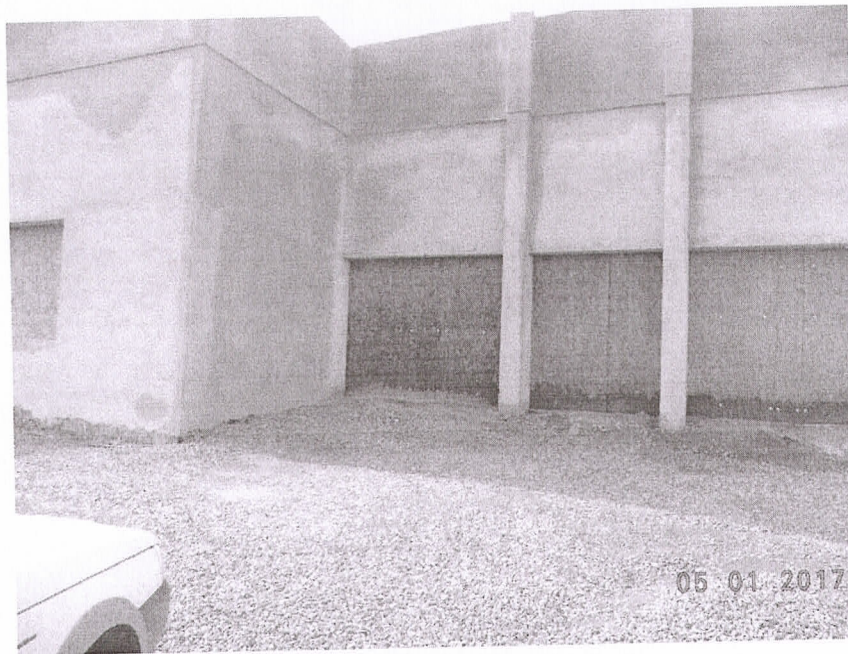
Foto 15: Fachada Frontal.

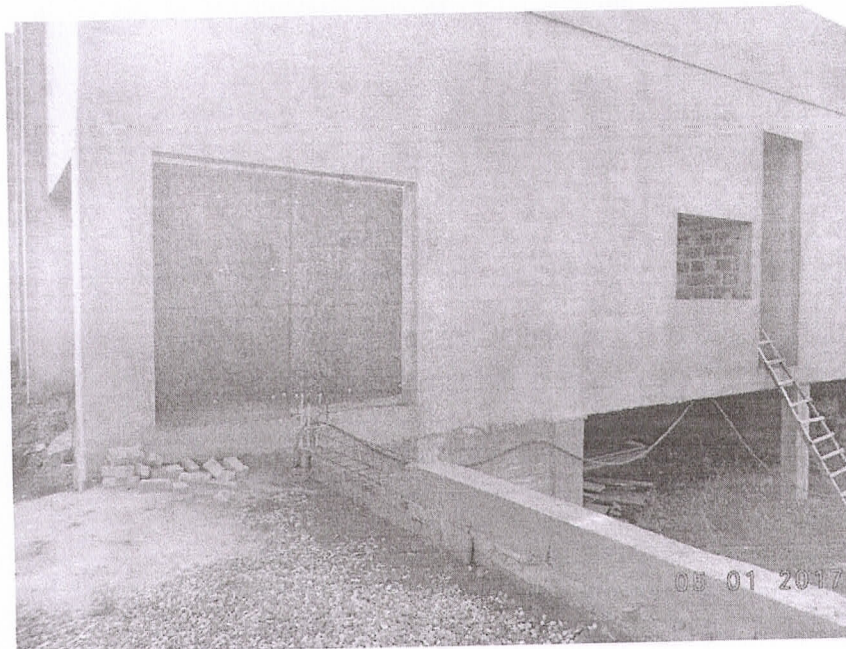
Foto 16: Fachada Lateral.

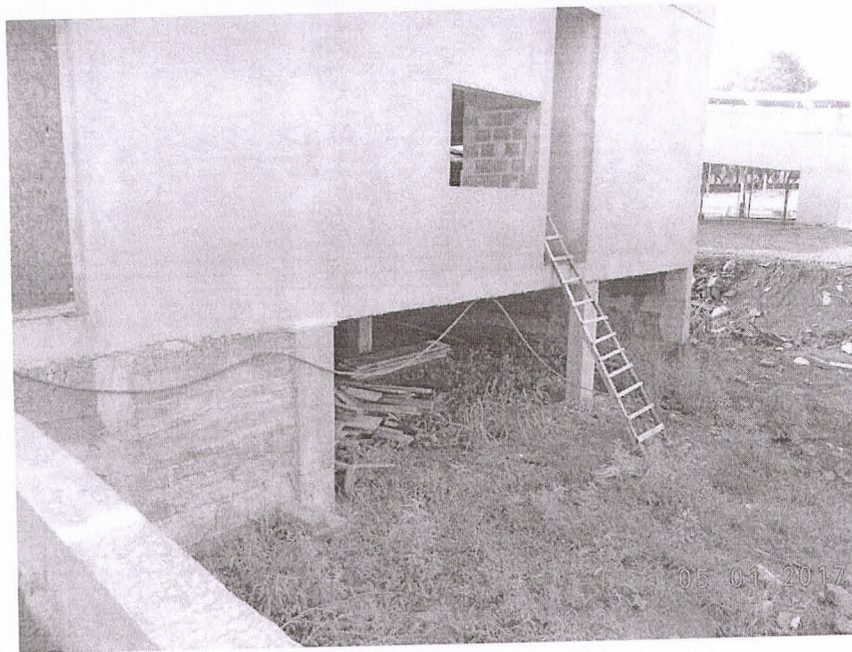
Foto 17: Fachada Lateral (Futura garagem).
